## GRUNNSKÓLINN Á HÓLMAVÍK RAKAÁSTAND OG INNIVIST

**17.01.2023**

102188-SKY-001-V01

Grunnskólinn á Hólmarvík – Rakaástand og innivist

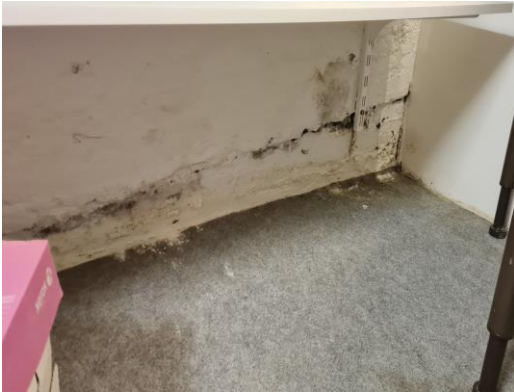
gólfi en þar voru sjáanlegar raka- og mygluskemmdir á gólfi og útveggjum. Á kaffistofu kennara er parket á gólfi, ekki er vitað með uppbyggingu á því gólfi. Hluti rýmisins hefur verið klæddur með spónaplötum. Þær plötur voru farnar að bóligna á samskeytum sem er merki um raka. Rakamæling á parketi gaf niðurstöðu um að töluverður raki væri í gólfi en mælingar gáfu mun hærri gildi en eðlilegt er. Í tengibyggingu þar sem stigi niður í kjallara er staðsettur eru sjáanlegar raka- og mygluskemmdir. Sá hluti hússins er forskalaður og hefur sú byggingaraðferð ekki reynst vel. Sá hluti er því mjög illa farinn. Kjallarinn er illa loftræstur en einungis eru gluggar með opnanlegum fögum að framanverðu á kaffistofu, einhliða loftun í byggingum hefur ekki reynst vel.

Mynd 2 rakaskemmd í útvegg í geymslu kjallara.

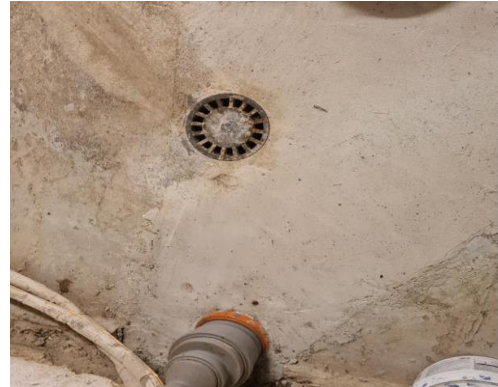
Undir hluta af húsinu er kjallari, þar eru í dag geymsla, gamall kyndiklefi og kaffistofa starfsmanna. Ekki er full lofthæð í þessum rýmum. Í kyndiklefa er niðurfall og slæm lykt er þar inni vegna þess. Í kyndiklefa er gólf málað. Þar er einnig töluvert af lögnum sem að liggja upp í gegnum húsið. Í geymslu er teppi á

Mynd 3 Niðurfall í kyndiklefa

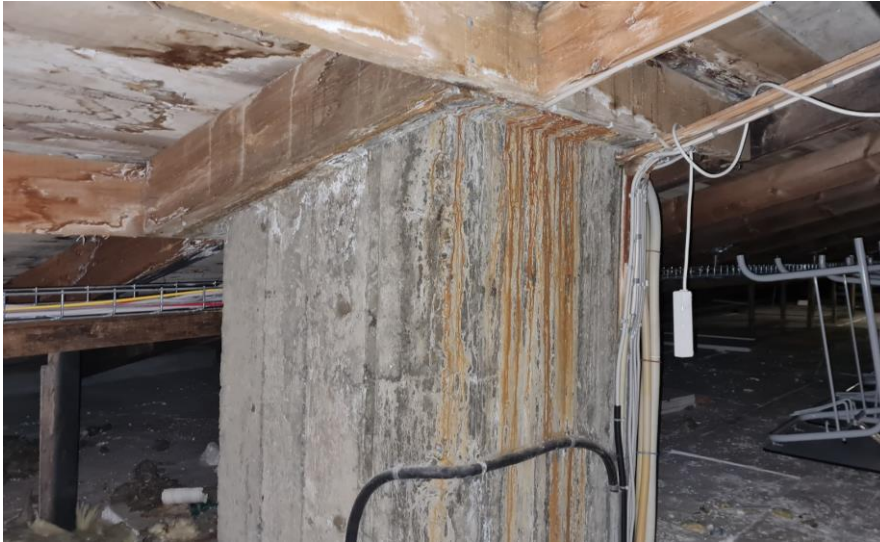
Mynd 4. Lekið hefur meðfram skorsteini á eldri hluta.

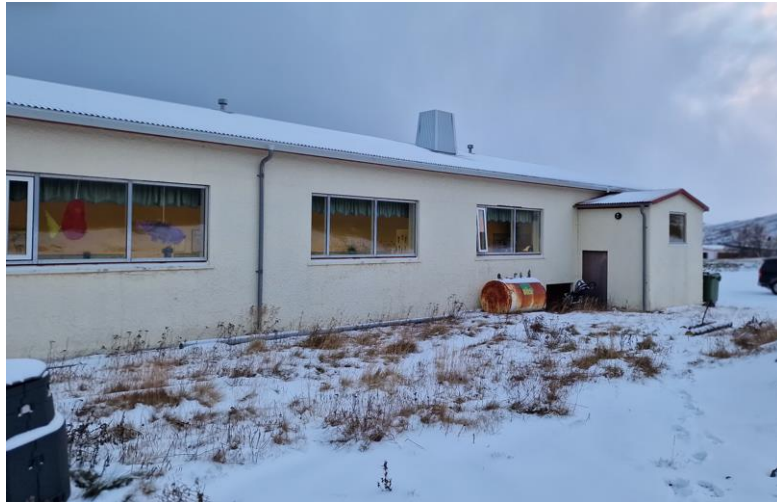
Skólinn stendur neðarlega í hlíð ofan við bæinn. Bakhlið skólans var og er niðurgrafin að hluta og lá því jarðvegur upp við útveggi húsanna. Vatn sem að safnaðist í hlíðina rann allt í átt að skólanum og safnaðist þar saman. Þaðan átti það greiða leið undir húsið. Jarðvegsfylling undir húsunum er því líklega mjög blaut og steiptar botnplötur húsanna þar af leiðandi blautar. Vatn er því líklega að komast í gegnum botnplöturnar og upp í vegg.

Mynd 5. Jarðvegur liggur upp að bakhlið húsanna

Jarðvegur liggur enn upp að þessum hluta hússins og er raki mælanlegur í flest öllum gólfum. Líklega sökum jarðvatns sem leitar undir húsið. Klára þarf að moka frá þessum hluta hússins og ganga frá sökkli og drenlögnum líkt og öðrum útveggjum húsanna.

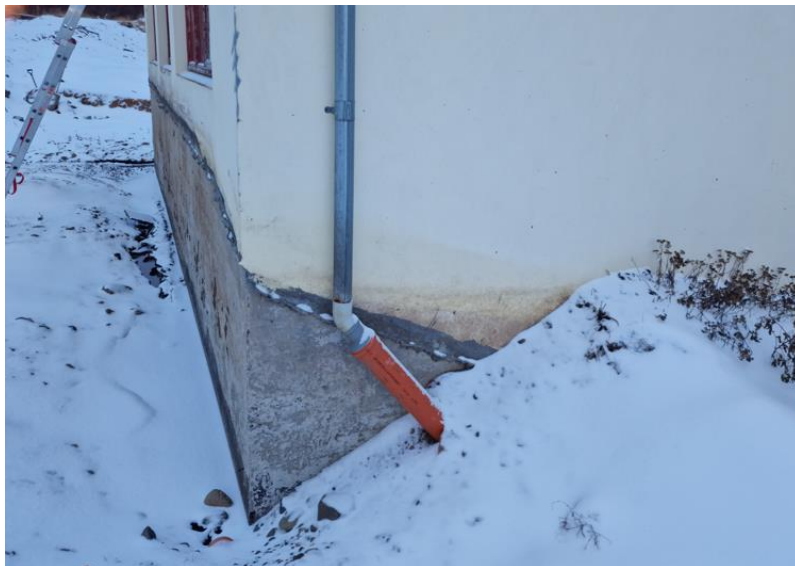
Nýlega var jarðvegur fjarlægður frá hluta hússins (bókasafni) til þess að hindra flæði vatns undir húsið og minnka vatnþrýsting. Á bókasafninu kom það reglulega fyrir að vatn flæddi upp úr gólfi. Við það kom í ljós að frágangi utan á sökklá og veggj væri verulega ábótavant.

Mynd 6. Mokað hefur verið frá útvegg bókasafns

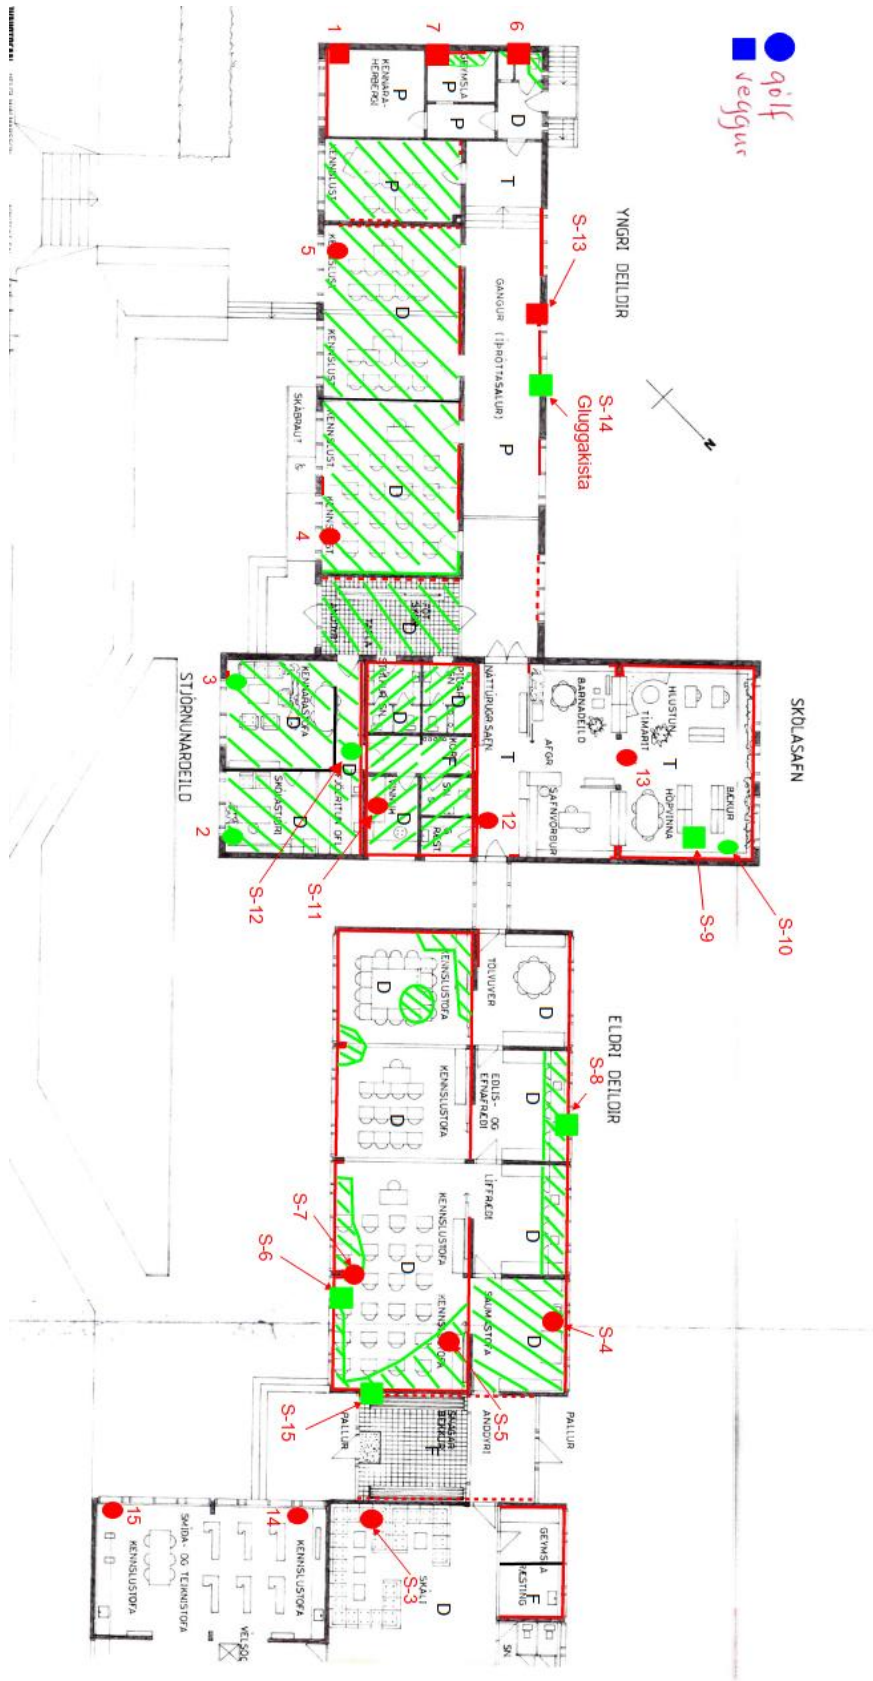
Mynd 7. Grunnmynd 1.hæðar. Eldri og nýrri hluti

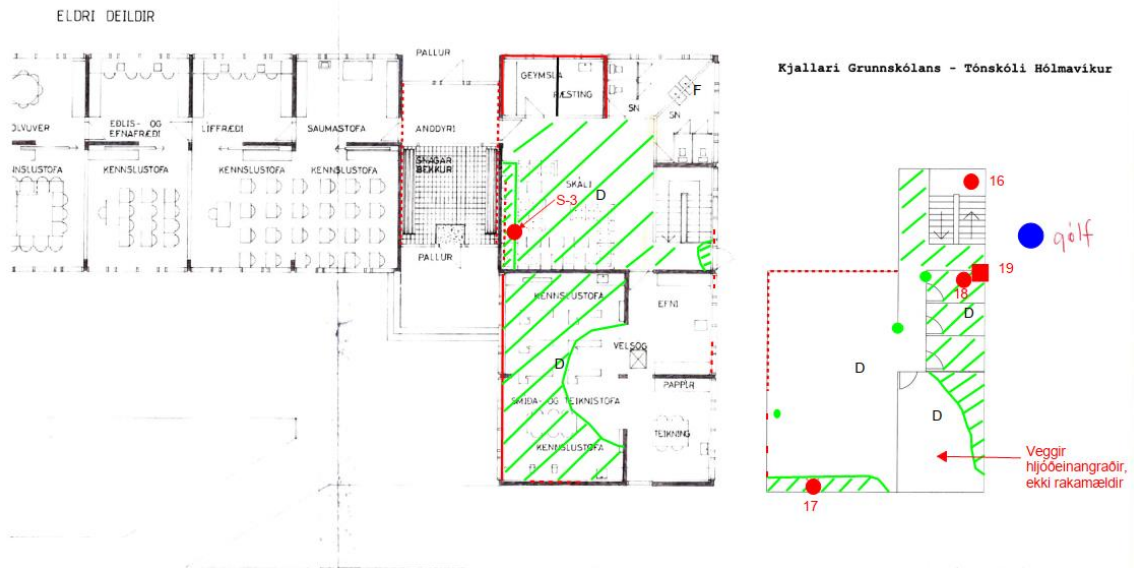
Mynd 8. Nýrri hluti og tónskóli í kjallara

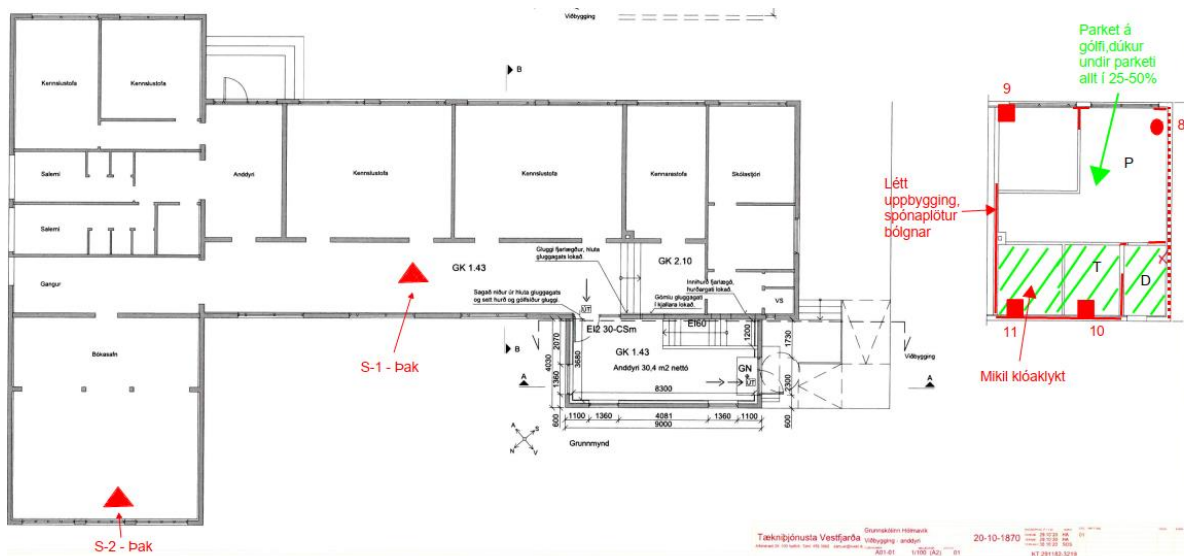
Mynd 9. Þakvirki og kjallari eldri hluta.

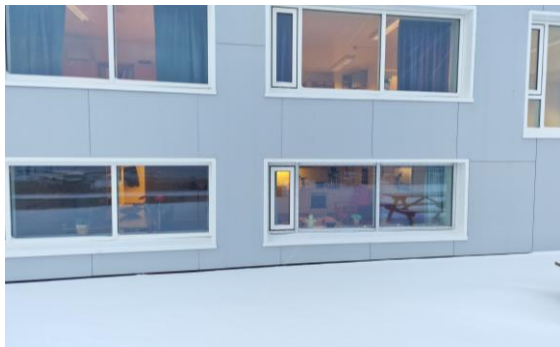
**Mynd 11.** Framhlið hússins, búið er að klæða með álkerfi og endurnýja glugga.

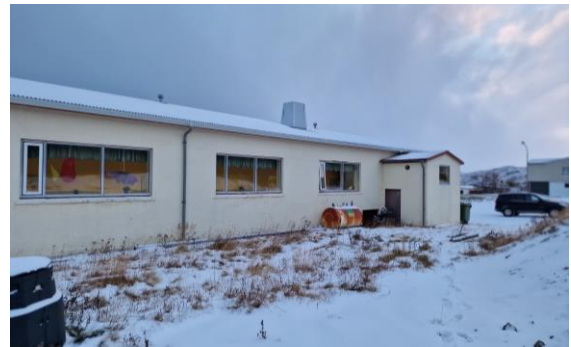
Sprungur eru sjáanlegar í múrkerfi á bakhlið hússins þar sem ekki er búið að klæða. Einnig er frágangi í kringum nýja glugga ábótavant. Klára þarf klæðningu hússins og frágang í kringum glugga. Forsköluð hliðarbygging er ónýtt og þarf að rífa.

**Mynd 10.** Bakhlið hússins

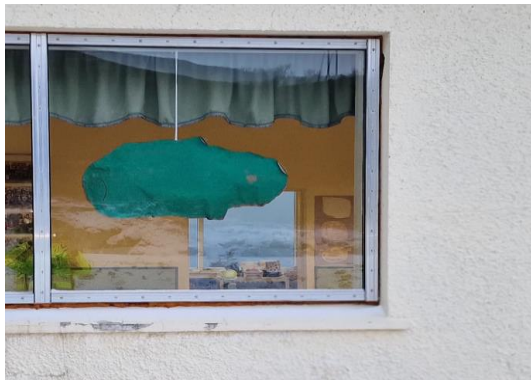
Gluggar í eldri hluta eru flest allir nýlegir timburgluggar með álkápu. Nýjir gluggar líta þokkalega út en eftir er að ganga frá klæðningu á bakhlið hússins. Þar eru lekaummerki og mælanlegur raki í veggjum og gluggakistum. Klára þarf frágang í kringum þessa glugga en þær þéttingar sem núna eru til staðar eru ófullnægjandi.

**Mynd 12** Glugga þéttingar eru ófrágengnar á bakhlið.

Ekki er búið að endurnýja glugga á bókasafni. Þeir gluggar eru ónýtir og þarf að endurnýja samhliða uppsetningu klæðningar. Aðrir gluggar hússins virðast vera í þokkalegu ástandi en raki mældist í kringum glugga í kennaraherbergi á framhlið hússins. Yfirfara þarf allar þéttingar glugga.

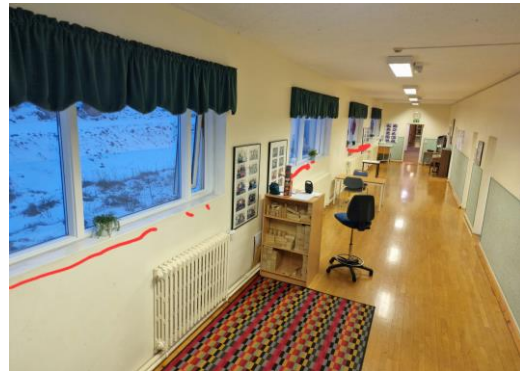
**Mynd 13** Mælanlegur raki í gluggakistum merktur rauður.

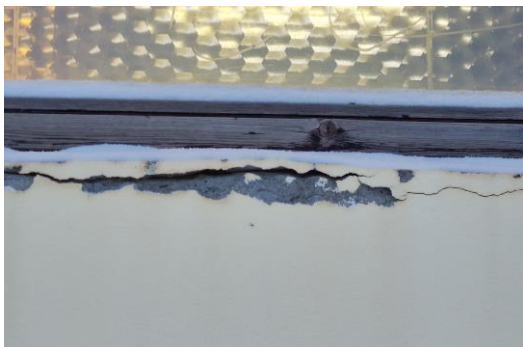
Gluggar í yngri hluta hússins eru upprunalegir frá 1982 og er því kominn tími á endurnýjun í minnsta kosti á áveðurshliðum hússins. Farið er að sjá á öðrum gluggum hússins og þurfa þeir góða yfirferð eða endurnýjun. Mælanlegur raki er í gólfi og veggjum undir gluggum á bakhlið en mögulegt er að það tengist jarðvatni frekar en gluggum. Nýlegur leki var í verklegum kennslustofum og þarfnast þeir gluggar endurnýjunnar. Mælanlegur raki var einnig í gólfi og útvegg á framhlið hússins.

**Mynd 14** Gluggar eru orðnir veðraðir og töluverðar múrskemmdir eru sjáanlegar í kringum þá.

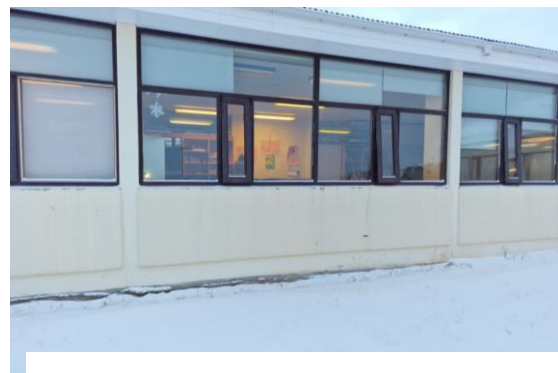
**Mynd 15** Gluggar í kennslustofum líta sæmilega út en þarfnast yfirferðar og viðgerða. Best væri að endurnýja alla glugga hússins.

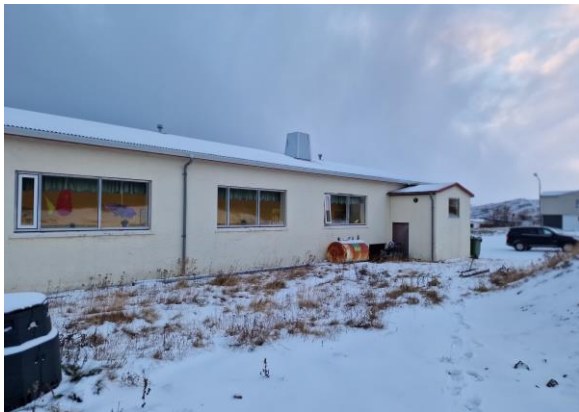
**Mynd 16** Þakjárn er nýlegt.

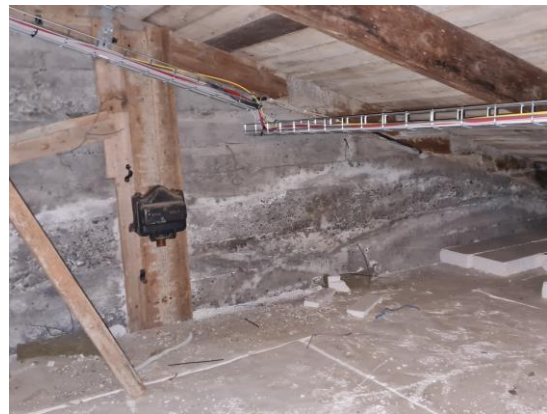
Aðgengi inn á þök húsanna er gott. Í eldri byggingu er farið inn um hlera að utanverðu. Þar er komið inn í kalt rými sem í dag er notað sem geymsla undir ýmsa muni. Þakjárn hússins hefur verið endurnýjað nýlega og er ástand þakjárns gott. Þrjár loftunartúður eru sjáanlegar að utanverðu en í köldu rými eru þær ekki sjáanlegar. Þak er hefðbundið uppstólað á steyptra plötu og hefur plata verið einangruð með steinull. Þessi uppbygging á þaki hefur reynst vel í gegnum tíðina. Sýnataka úr borðaklæðningu leiddi í ljós að kominn er mygluvöxtur í ysta lag hennar en það kemur kannski ekki á óvart miðað við aldur hússins. Einhver lekaummerki voru sjáanleg en líklega frá því áður en þakjárn var endurnýjað. Þverband undir sperrum voru sjáanlega mygluð.

**Mynd 17** Lekaummerki voru sjáanleg á eldra þaki. Líklega frá því áður en þakjárn var endurnýjað.

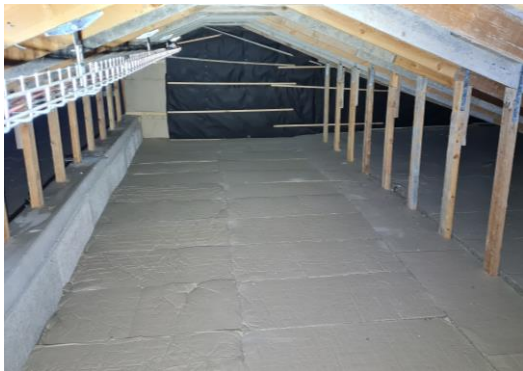
Mynd 18 Kalt rými yfir yngri hluta.

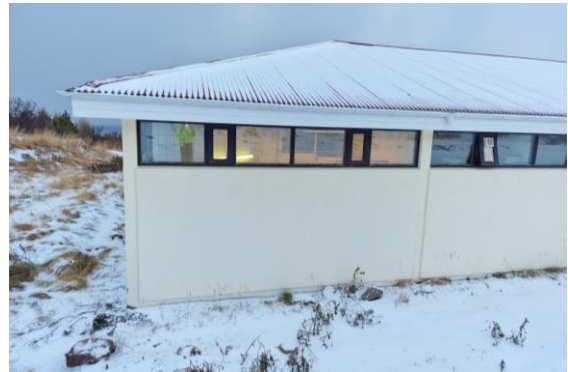
Mynd 19 Þakjárn yngri hluta.

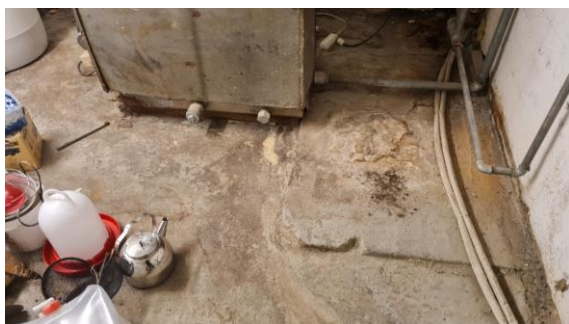
Mynd 20 Fjarlægja ætti allar aflagðar lagnir frá kyndiklefa.

Ekki var farið í sérstaka skoðun á lögnum eða lagnakerfi innanhúss. Þó mætti benda á að fjarlægja aflagðar lagnir sem liggja úr kyndiklefa sem og gamlan brennsluofn í kjallara. Skoða þarf niðurfall og frárennsliskerfi hússins vegna ólyktar upp úr niðurfalli í kyndiklefa. Á einum stað á kaffistofu kennara var sjáanlegt smit frá ofnalögn. Mælt er með að fara í allsherjar úttekt og myndatöku á lagnakerfi húsanna.

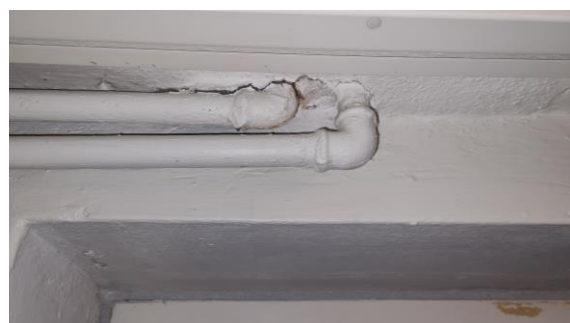
Mynd 21 Smit frá ofnalögn.
